Gewässerspezifische Daten

Beschreibung des Gewässerverlaufes

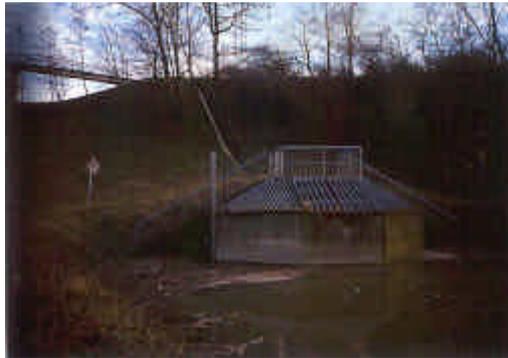
naturferner Abschnitt
Stat. 278 5229, km 6.900

- Hochwasserrückhaltebecken bei Stat. 278 5229, km 6.900 (siehe Foto)
- In der Ortslage Effeln Stat. 278 5221, km 7.000 – 8.500 ist der Bachlauf verrohrt, sowie bei Stat. 278 5229, km 6.900.

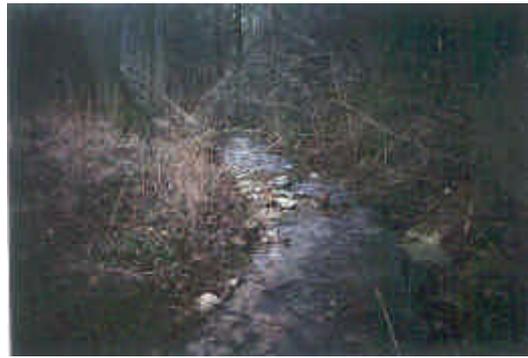
naturnaher Abschnitt
Stat. 278 5221, km 5.600
